# ЭНЕРГЕТИЧЕСКАЯ ПРОМЫШЛЕННОСТЬ

Атомные Электростанции

## Аннотация

В дайджесте рассматриваются вопросы оценки рисков эксплуатации Атомных Электростанций. Приведен краткий обзор видов деятельности, образующих ядерный топливный цикл, и сопутствующих им рисков, классификация АЭС по различным признакам, освещены некоторые конструктивные особенности АЭС.

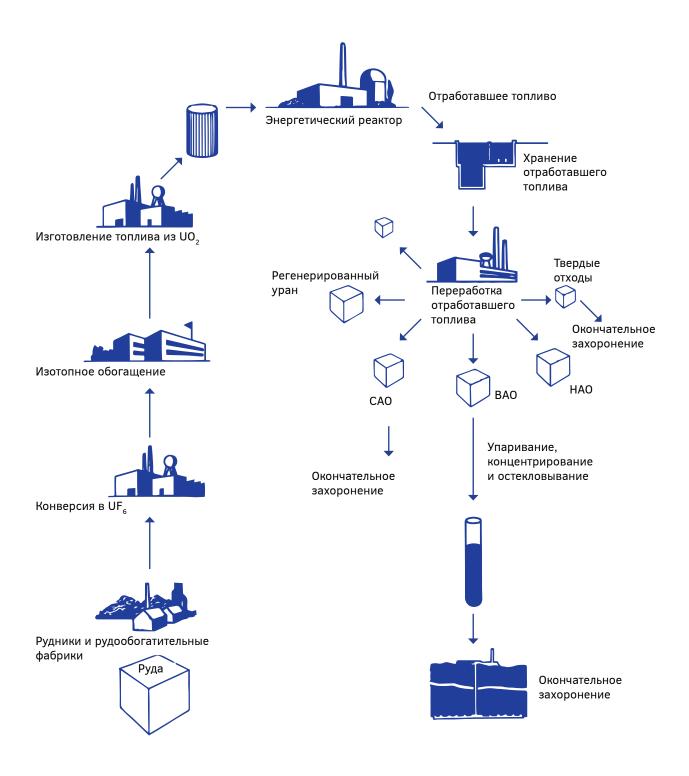
Вариант топливного цикла, в котором отработавшее топливо подвергается переработке с целью отделения плутония и оставшегося урана от отходов, полученных в процессе деления, называют вариантом переработки – открытый топливный цикл:

Затем раствор, содержащий уран, плутоний, другие актиниды и продукты деления, проходит через целый ряд этапов химической обработки, цель которой заключается в получении растворов нитрата плутония и уранилнитрата высокой химической чистоты. Продукты, образующие отходы (прочие актиниды, продукты деления и нежелательные примеси), хранятся в виде высокоактивных растворов в баках из нержавеющей стали с двойными стенками, охлаждаемых водой и отличающихся высокой прочностью, затем эти отходы будут подвергнуты дальнейшему кондиционированию. Разделенные растворы нитрата плутония и уранилнитрата проходят дальнейшую обработку. Уран может быть превращен в диоксид для хранения или изготовления нового топлива путем его смешивания с делящимся материалом или превращен в гексафторид урана, который будет возвращен на завод по обогащению. Нитрат плутония превращается в диоксид плутония для хранения или использования в смешанном оксидном топливе для реакторов на тепловых или быстрых нейтронах. Описанный «круговорот» наглядно можно увидеть на схеме открытого топливного цикла.

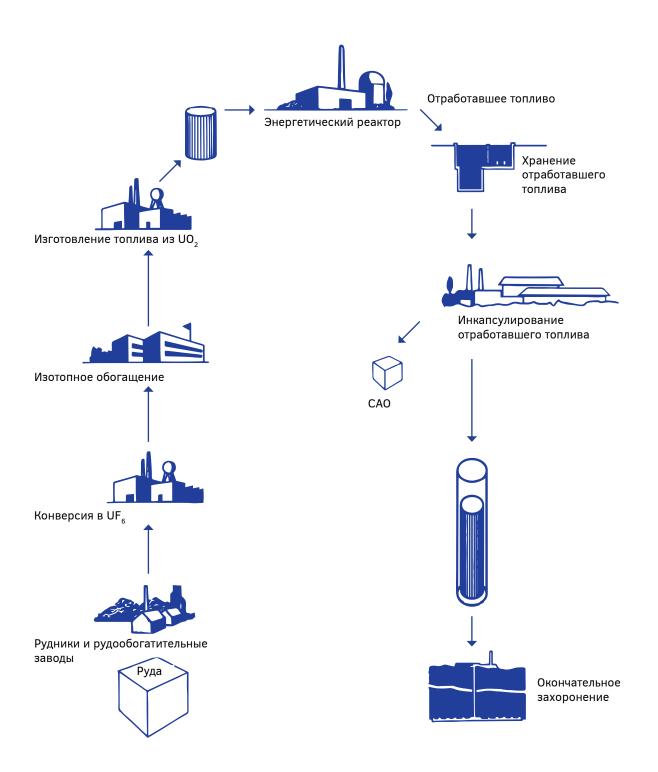
Второй вариант, обычно называемый прямым захоронением, предусматривает захоронение отработавшего топлива после длительного периода хранения и соответствующей обработки – закрытый топливный цикл:

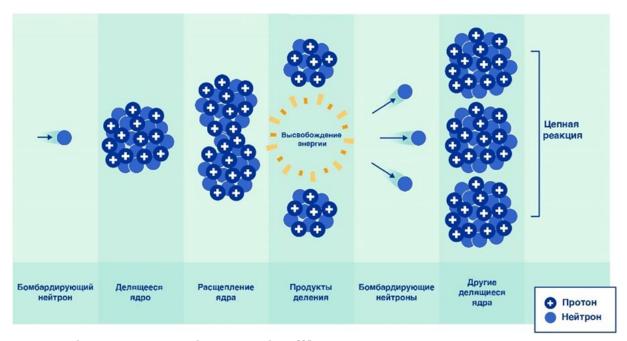
Рис. – Ядерная реакция деления ядер <sup>235</sup>U

Расщепление ядра делящегося элемента (ЯТ) происходит вследствие попадания в него нейтрона. При этом возникают движущиеся с большой скоростью осколки деления (ядра других элементов) и два-три новых нейтрона. Последние способны вызывать деление новых ядер. Характер дальнейшего процесса будет зависеть от изменения баланса нейтронов. Если из образующихся после каждого акта расщепления ядра двух-трех нейтронов один-два нейтрона будут «погибать» (т.е. не вызывать акта следующего деления), то оставшийся и расщепивший следующее ядро один нейтрон будет постоянно «поддерживать» их существование. Например, в некоторый начальный момент существовало 100 нейтронов, то при описанных выше условиях этот уровень нейтронов будет поддерживаться постоянным, и реакция деления будет носить стационарный характер. Если число нейтронов постоянно будет увеличиваться, то произойдет тепловой взрыв, если уменьшаться, то реакция прекратится (или перейдет на меньший уровень тепловыделения). Чем выше стационарный уровень числа существующих нейтронов, тем больше мощность реактора.

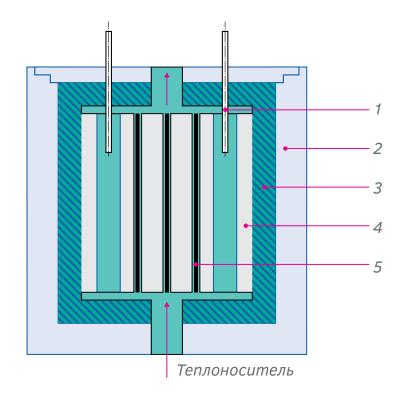
Рис. – Схема ядерного реактора на тепловых нейтронах:

Для уменьшения утечки нейтронов из реактора его снабжают отражателем. Обычно он делается из таких же материалов, что и замедлитель.

Изменяют мощность реактора с помощью стержней системы регулирования и защиты (СУЗ), выполненных из материалов, хорошо поглощающих нейтроны. При опускании стержней (рис.) поглощение нейтронов увеличивается, общее число нейтронов уменьшается, и мощность реактора также уменьшается вплоть до полной остановки.

1 – регулирующий стержень; 2 – биологическая защита; 3 – отражатель; 4 – замедлитель; 5 – ТВЭЛ

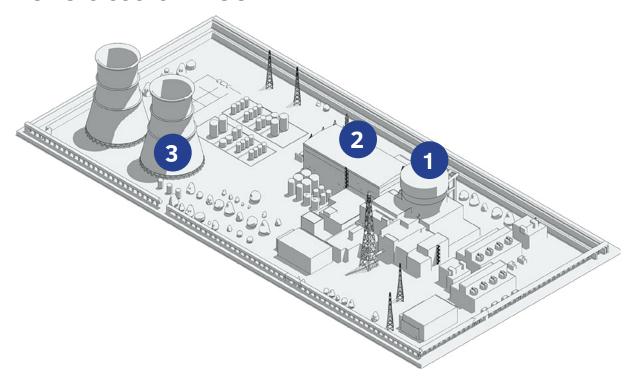
Атомная станция представляет собой комплекс зданий, в которых размещено технологическое оборудование. Основным является главный корпус, где находится реакторный зал. В нём размещается сам реактор, бассейн выдержки ядерного топлива, перегрузочная машина (для осуществления перегрузок топлива), за всем этим наблюдают операторы с блочного щита управления (БЩУ).

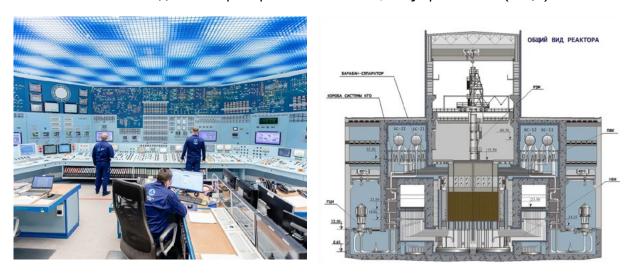
Основным элементом реактора является активная зона. Она размещена в бетонной шахте. Обязательными компонентами любого реактора являются система управления и защиты, позволяющая осуществлять выбранный режим протекания управляемой цепной реакции деления, а также система аварийной защиты – для быстрого прекращения реакции при возникновении аварийной ситуации. Все это смонтировано в главном корпусе (1).

Есть также второе здание, где размещается турбинный зал (2) с парогенератором (либо барабан сепараторы для ЯР РБМК), турбогенератором (турбина + генератор). Далее по технологической цепочке следуют конденсаторы.

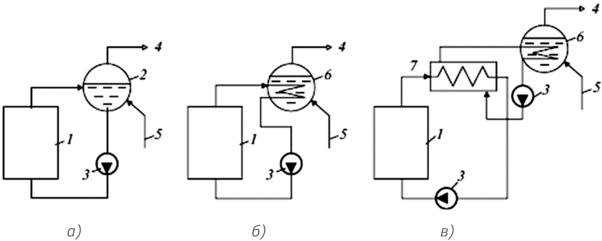
Рис. 63. Принципиальные тепловые схемы паропроизводительной установки для одноконтурной (а), двухконтурной (б) и трехконтурной (в) АЭС:

- 1 реактор; 2 барабан-сепаратор; 3 циркуляционный насос;
- 4 пар на турбину; 5 питательная вода; 6 парогенератор;
- 7 промежуточный теплообменник

В зависимости от типа реактора на АЭС могут быть 1, 2 или 3 контура работы теплоносителя.

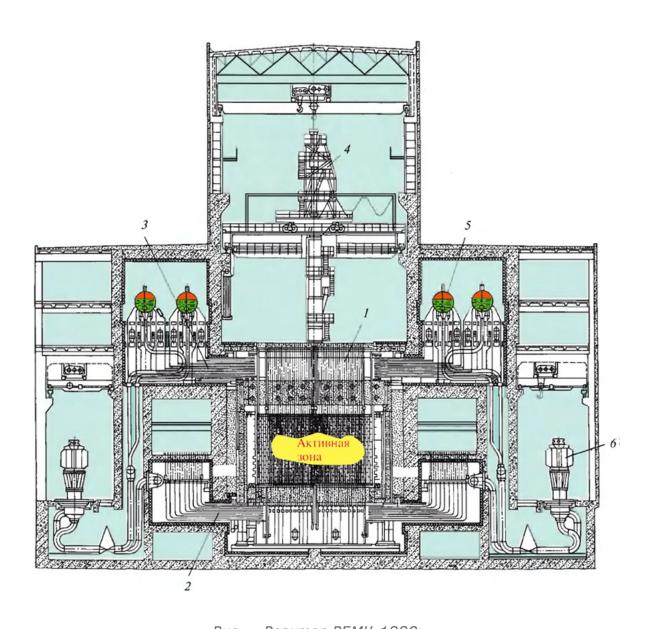
Рис. – Реактор РБМК-1000:

1 – собственно реактор; 2 – водяные коммуникации; 3 – пароводяные коммуникации; 4 – перегрузочная машина; 5 – барабан-сепаратор; 6 – ГЦН

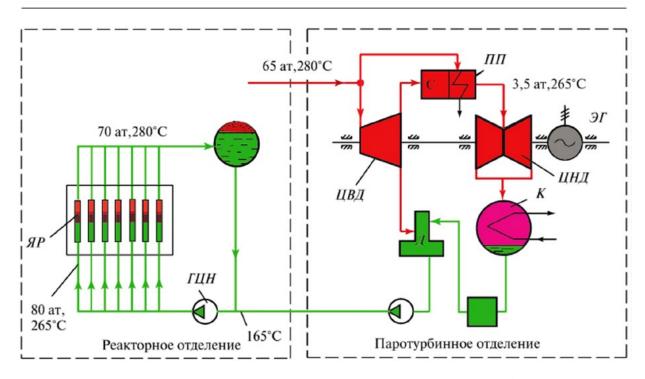
Рис. — Схема одноконтурной АЭС с канальным реактором РБМК (приведенные значения относятся к РБМК-1000)

Пар, расширившийся в ЦВД, направляется в СПП, а из них – в ЦНД и в конденсаторы. Конденсатно-питательный тракт такой же, как у обычной ТЭС. Однако многие его элементы требуют биологической защиты от радиоактивности. Это относится к конденсатоочистке и водяным емкостям конденсатора, где могут накапливаться радиоактивные продукты коррозии, подогревателям регенеративной системы, питаемым радиоактивным паром из турбины, сборникам сепарата СПП. Одним словом, и устройство, и эксплуатация одноконтурных АЭС, особенно в части машинного зала, существенно сложнее, чем двухконтурных.

Конденсат, пройдя систему регенеративного подогрева воды, приобретает температуру  $165^{\circ}$ C, смешивается с водой, идущей из барабана-сепаратора ( $280^{\circ}$ C), и поступает к ГЦН, обеспечивающим питание ядерного реактора.

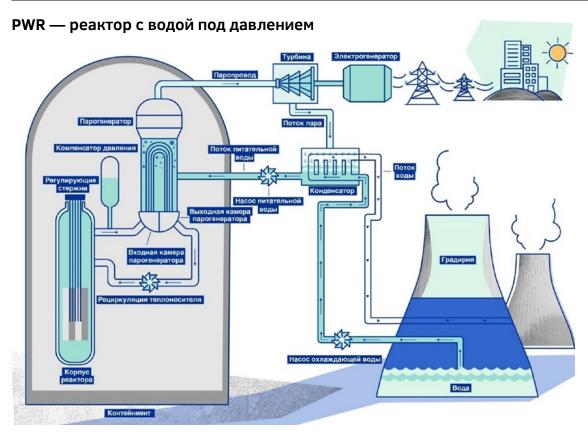
Рис. – Процесс производства электроэнергии на АЭС с реактором ВВЭР

Первый контур расположен в реакторном отделении. Он включает в себя реактор типа ВВЭР, через который с помощью ГЦН прокачивается вода под давлением 15,7 МПа (-160 атм.). На входе в реактор вода имеет температуру 289°С, на выходе – 322°С. При давлении 160 атм. вода может закипеть только при температуре 346°С, и, таким образом, в первом контуре двухконтурной АЭС всегда циркулирует только вода без образования пара.

Из ядерного реактора вода с температурой  $322^{\circ}$ С направляется в парогенератор. Парогенератор – это горизонтальный цилиндрический сосуд (барабан), частично заполненный питательной водой второго контура; над водой имеется паровое пространство. В воду погружены многочисленные трубы парогенератора ПГ, в которые поступает вода из ядерного реактора. Можно сказать, что парогенератор – это кипятильник, выпаривающий воду при повышенном давлении. С помощью питательного насоса ПН и соответствующего выбора турбины в парогенераторе создается давление, существенно меньшее, чем в первом контуре. Поэтому уже при нагреве до  $275^{\circ}$ С, вода в парогенераторе закипает вследствие нагрева ее теплоносителем, имеющим температуру  $322^{\circ}$ С. Таким образом, в парогенераторе, являющимся связывающим звеном первого и второго контуров (но расположенном в реакторном отделении), генерируется сухой насыщенный пар с давлением  $P_{0}=60$  атм. и температурой  $t_{0}=275^{\circ}$ С (свежий пар). Если говорить строго, то этот пар – влажный, однако его влажность мала (0,5%).

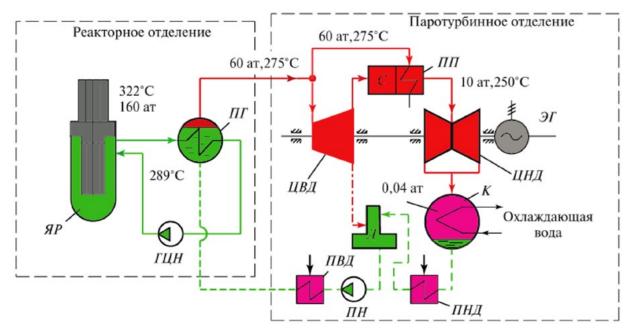
Рис. – Схема двухконтурной АЭС с водо-водяным реактором типа ВВЭР (приведенные значения относятся к ВВЭР-1000)

Этот пар направляется в ЦВД паровой турбины. Здесь он расширяется до давления примерно 1 МПа (10 атм.). При этом давлении влажность пара достигает 10-12%, и капли влаги, движущиеся с большой скоростью, могут привести к интенсивной капельной эрозии и размывам деталей проточной части паровой турбины. Поэтому из ЦВД пар направляется в сепаратор-пароперегреватель (СПП). В сепараторе С от пара отделяется влага и он поступает в пароперегреватель ПП, где его температура повышается до 250°С. Таким образом, пар на выходе из СПП является перегретым, и эти параметры выбраны такими, чтобы получить допустимую влажность в конце турбины, где угроза эрозии еще большая, чем за ЦВД. Пар с указанными параметрами направляется в ЦНД. Расширившись в ЦНД, пар поступает в конденсатор К, а из него в конденсатно-питательный тракт. Важно отметить, что во втором контуре циркулирует нерадиоактивная среда, что существенно упрощает эксплуатацию и повышает безопасность АЭС.

В активную зону реактора подается под давлением вода, которая нагревается. Энергия теплоносителя используется в парогенераторе для образования насыщенного пара. Второй контур нерадиоактивен. Блок состоит из одной конденсационной турбины мощностью 1000 МВт или 1200 МВт или двух турбин мощностью по 500 МВт с соответствующими генераторами.

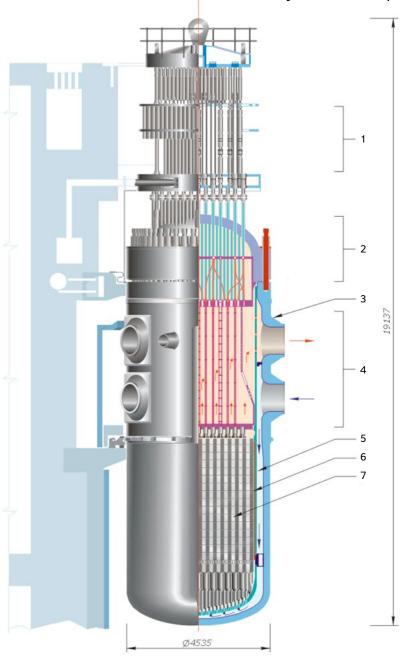
Рис. – Устройство реактора ВВЭР-1000:

- 1. привод СУЗ
- 2. крышка реактора
- 3. корпус реактора
- 4. блок защитных труб (БЗТ)
- 5. waxma
- 6. выгородка активной зоны
- 7. топливные сборки (ТВС), регулирующие стержни;

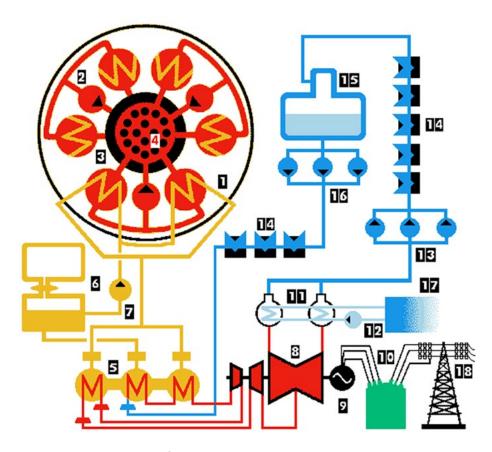
Рис. – Тепловая схема энергоблока с реактором БН-600:

<sup>1 —</sup> Реактор; 2 — Главный циркуляционный насос 1 контура; 3 — Промежуточный теплообменник; 4 — Тепловыделяющие сборки; 5 — Парогенератор;

На рисунке ниже показана тепловая схема энергоблока трехконтурной АЭС (в качестве примера представлен блок БН-600): в первом и втором контурах теплоносителем является натрий, в третьем – вода и пар. Отвод тепла от активной зоны осуществляется тремя независимыми петлями циркуляции, каждая из которых состоит из главного циркуляционного насоса 1-го контура, двух промежуточных теплообменников, главного циркуляционного насоса 2-го контура с буферной емкостью на всосе и с баком аварийного сброса давления, парогенератора, конденсационной турбины со стандартной тепловой схемой и генератора.

Использование натриевого теплоносителя обусловило применение ряда таких специальных систем, как: электрообогрев оборудования и трубопроводов, электромагнитных насосов, фильтр-ловушек очистки натрия, диагностики протечек воды в натрий, локализации продуктов взаимодействия натрия с водой при межконтурных неплотностях парогенератора, пожаротушения натрия, отмывки оборудования и ТВС от натрия, инертного защитного газа аргона.

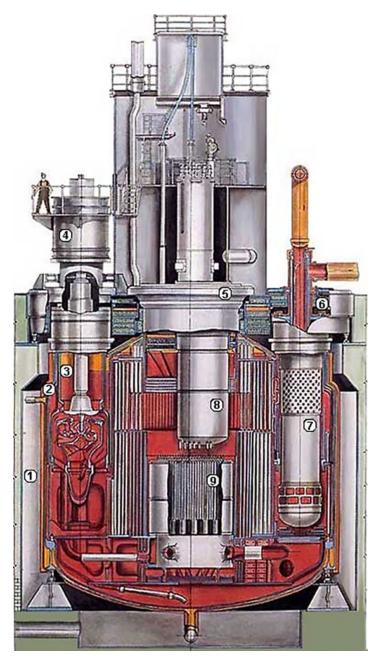
Рис. – Конструкция реактора БН-600:

1 – Шахта; 2 – Корпус; 3 – Главный циркуляционный насос 1 контура; 4 – Электродвигатель насоса; 5 – Большая поворотная пробка; 6 – Радиационная защита; 7 – Теплообменник «натрий-натрий»; 8 – Центральная поворотная колонна с механизмами СУЗ; 9 – Активная зона Корпус реактора представляет собой бак цилиндрической формы с эллиптическим днищем и конической верхней крышкой, выполненной с одиннадцатью горловинами – для поворотной пробки, насосов первого контура, промежуточных теплообменников, элеваторов системы перегрузки тепловыделяющих сборок (ТВС). Цилиндрическая часть корпуса соединена с днищем путем сварки через переходное опорное кольцо, на котором установлен опорный пояс, являющийся основой несущей конструкции внутри корпуса реактора; он образует системой радиальных ребер три сливные камеры для натрия, выходящего из теплообменников.

Компоновку оборудования рассмотрим на примере РУ БН-600.

РУ (рис.) выполнена с «интегральной» компоновкой оборудования, при которой активная зона и оборудование первого контура (главные циркуляционные насосы и промежуточные теплообменники) размещены в корпусе реактора.

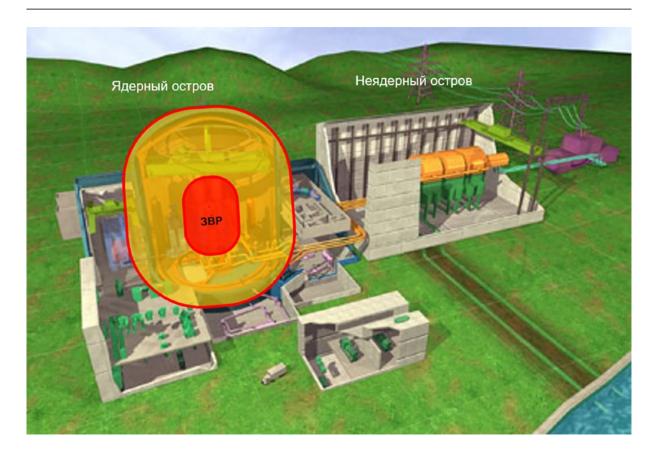
- Неядерный остров
- Ядерный остров
- Зона высокой радиоактивности.

Схематично данное деление можно изобразить следующим образом:
